# LAUDO DE AVALIAÇÃO DE ALUGUEL

Aracati-CE  
Maio de 2019

**OBJETO:** Imóvel Situado na Rua José de Alencar, Nº 868, Centro, Aracati-CE.

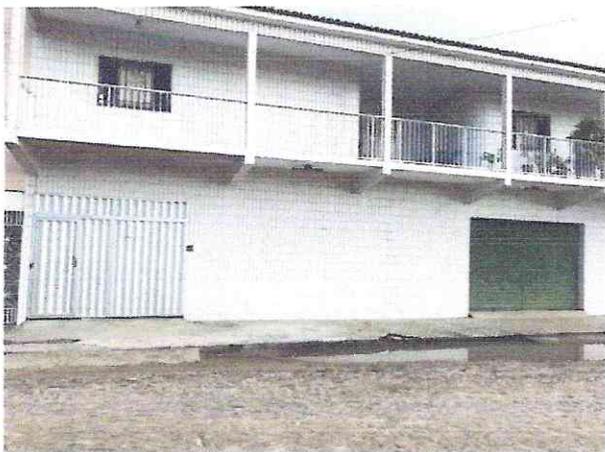
Figura 1 - Fachada do imóvel

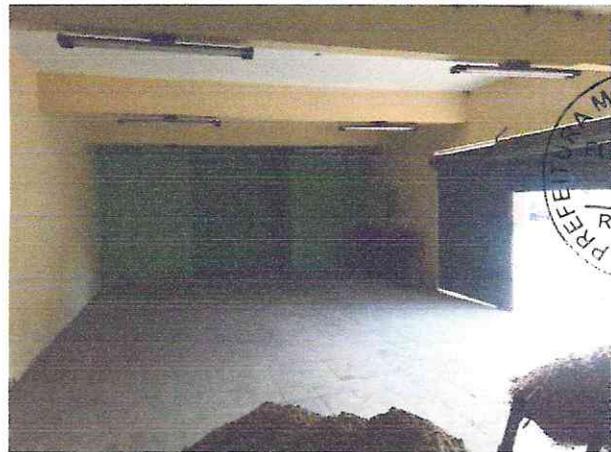
Figura 2 - Sala grande

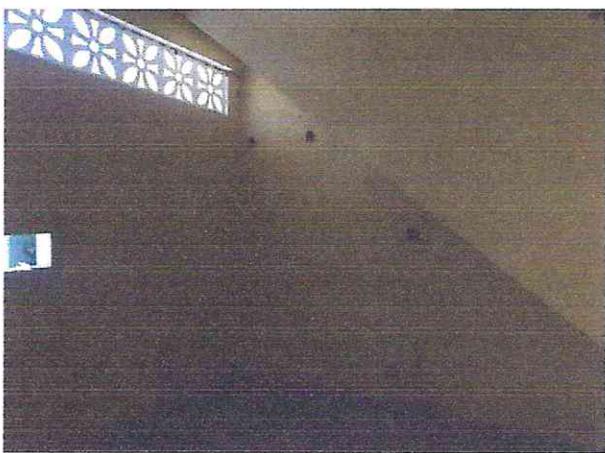
Figura 3 - Sala Pequena

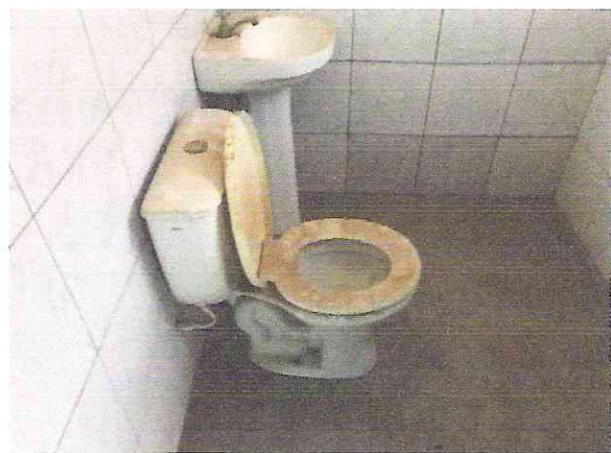
Figura 4 - Banheiro
