# LAUDO DE AVALIAÇÃO DE ALUGUEL

**OBJETO:** Imóvel situado no Condomínio Porto Canoa, 102, zona praiana – Aracati – CE.

**OBJETIVO:** Determinação do atual valor de locação.

**OBJETO:** Imóvel situado no Condomínio Porto Canoa, 103, zona praiana – Aracati – CE.

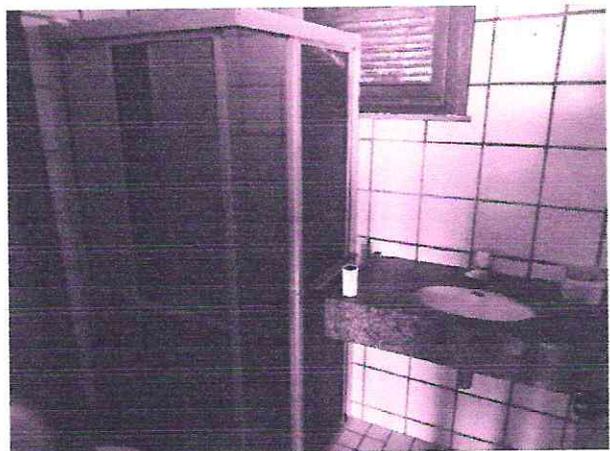
Figura 6 - Banheiro

DESCRIÇÃO: ALGUMAS PEÇAS ESTÃO BEM ANTIGAS. NÃO FOI POSSÍVEL CONFERIR A CAIXA D'ÁGUA.
