ANEXO I PROJETO BÁSICO

RESTAURO DA IGREJA NOSSO SENHOR DO BONFIM, NA SEDE DO MUNICÍPIO.

PROJETO EXECUTIVO DE RESTAURO IGREJA NOSSO SENHOR DO BONFIM - ARACATI-CE

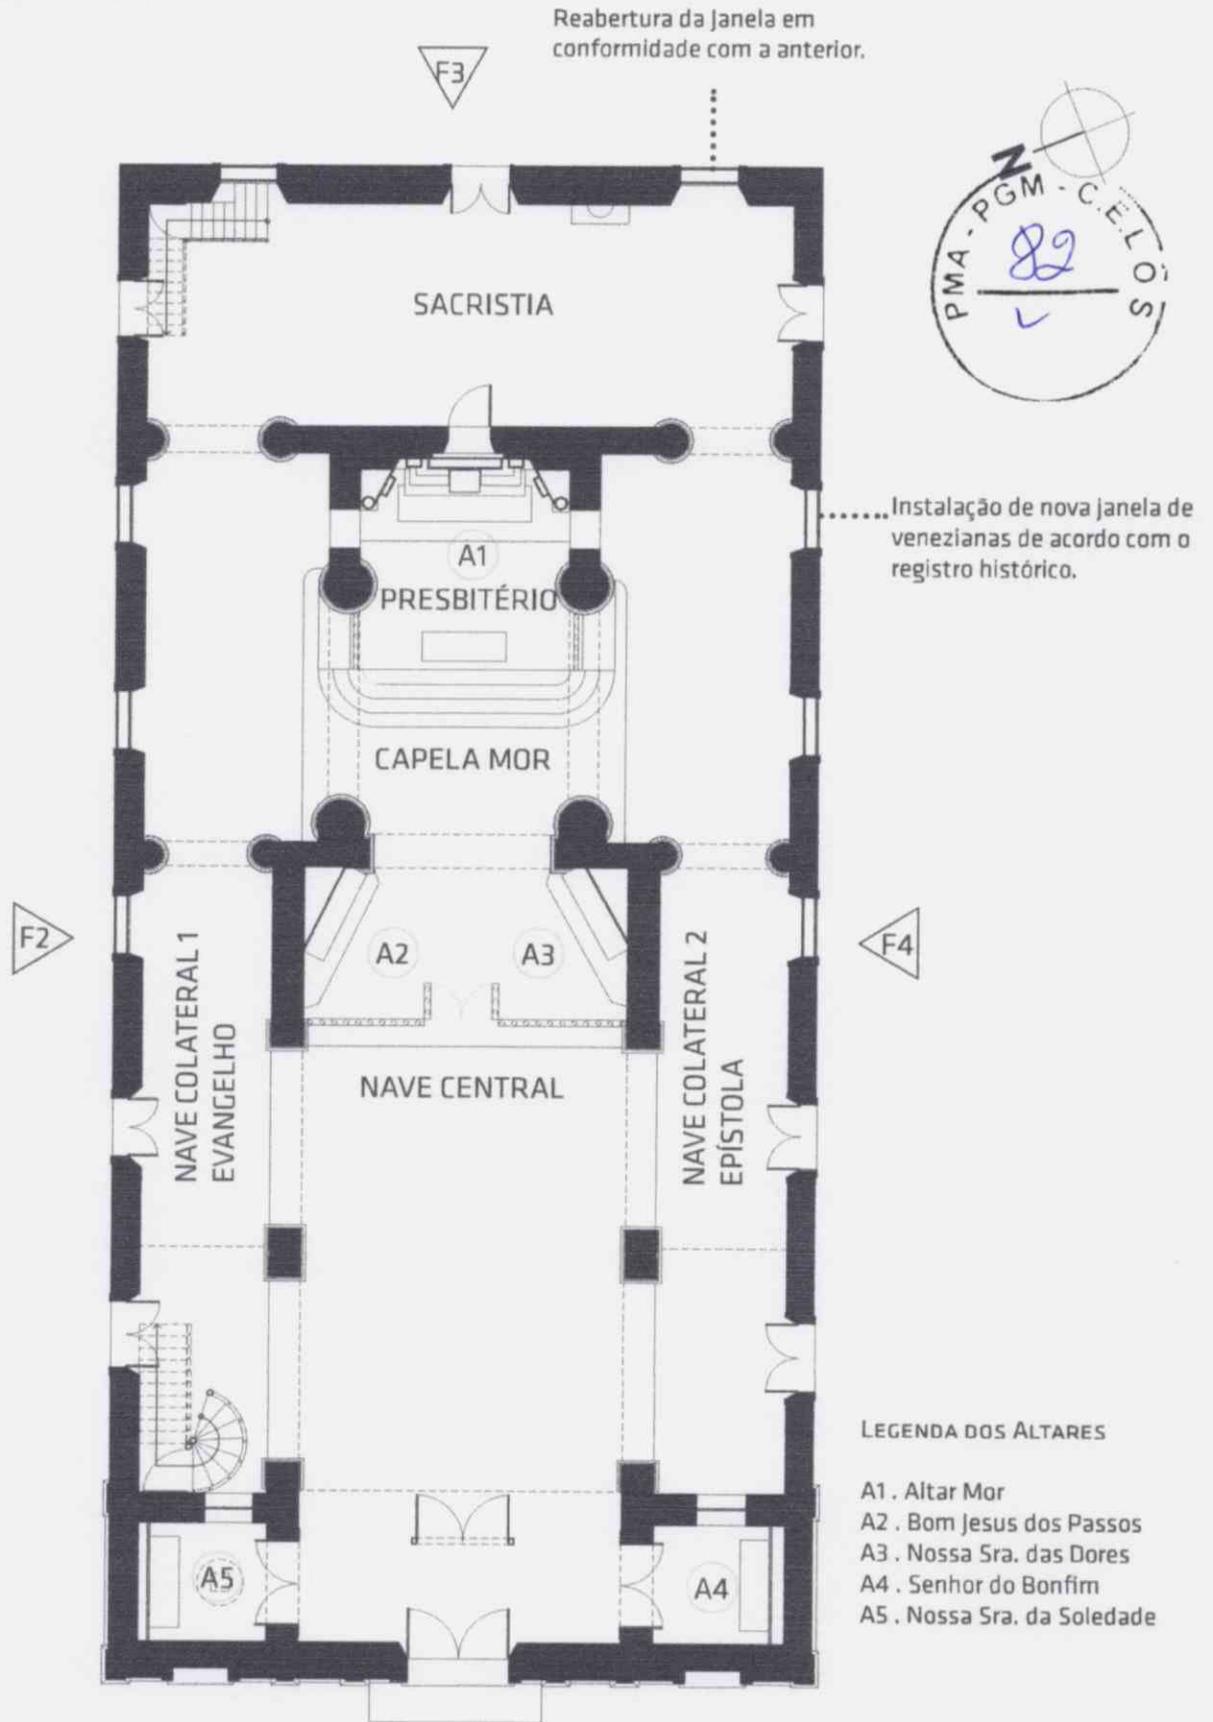
Reabertura da janela em conformidade com a anterior.

Instalação de nova janela de venezianas de acordo com o registro histórico.

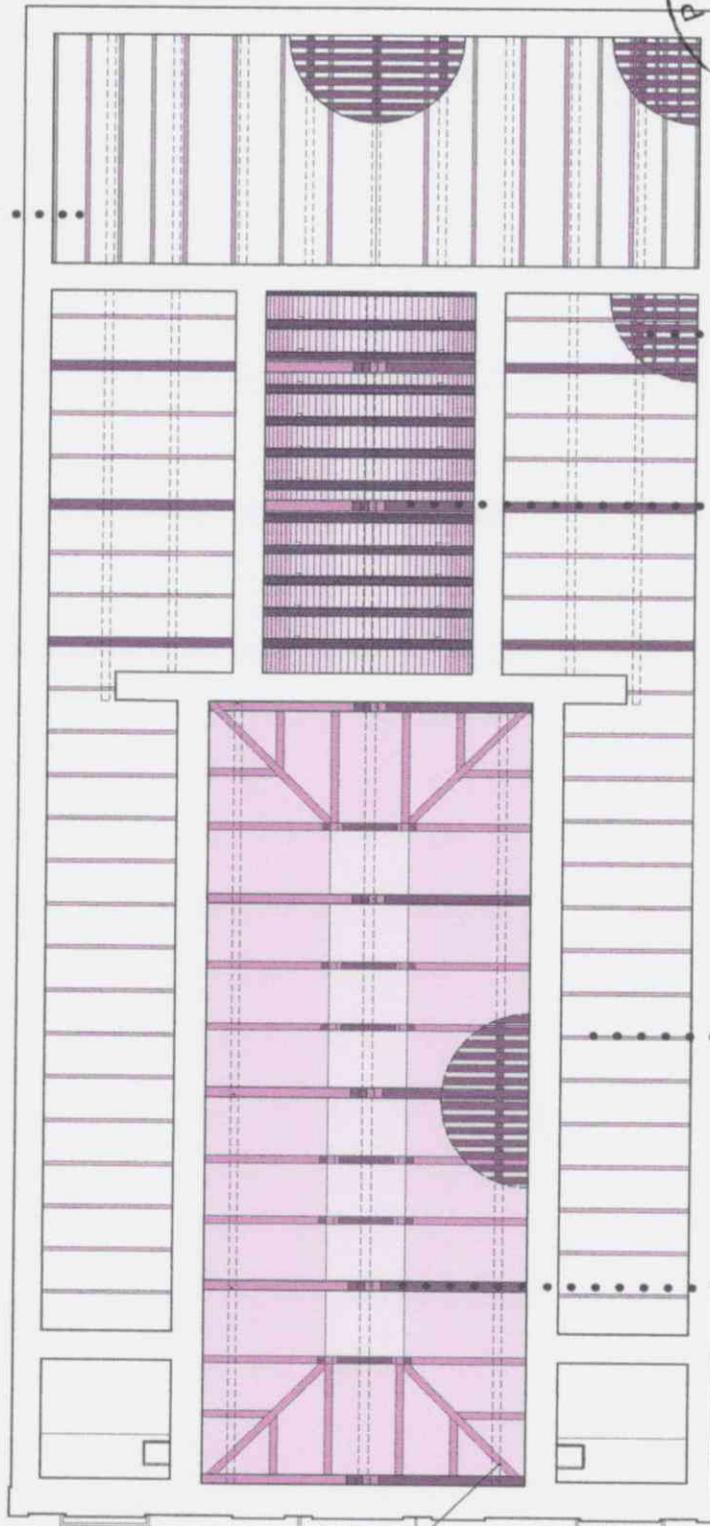
Novo madeiramento da estrutura em carnaúba do novo forro em gamela em conformidade com a anterior

Sistema de caibro junto

Tesoura em Cangalha

-Revisão do madeiramento para determinar a substituição ou não de peças. Em caso de deterioração total, permutar por madeira de mesma espécie. Se houver deterioração parcial analisar a possibilidade de recompor a peça com reforços preferencialmente de madeira indo até o emprego de metal se for o caso (aqui se deve consultar engenharia de cálculo).

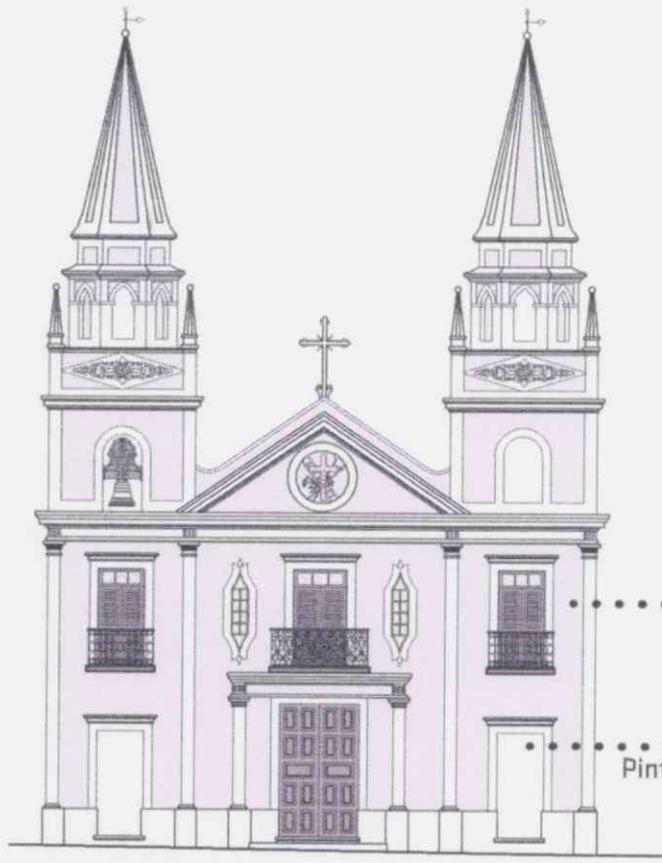
FACHADA 1
ESCALA: 1/200

Pintura à base d'água cor branco neve

Pintura à base d'água cor branco gelo

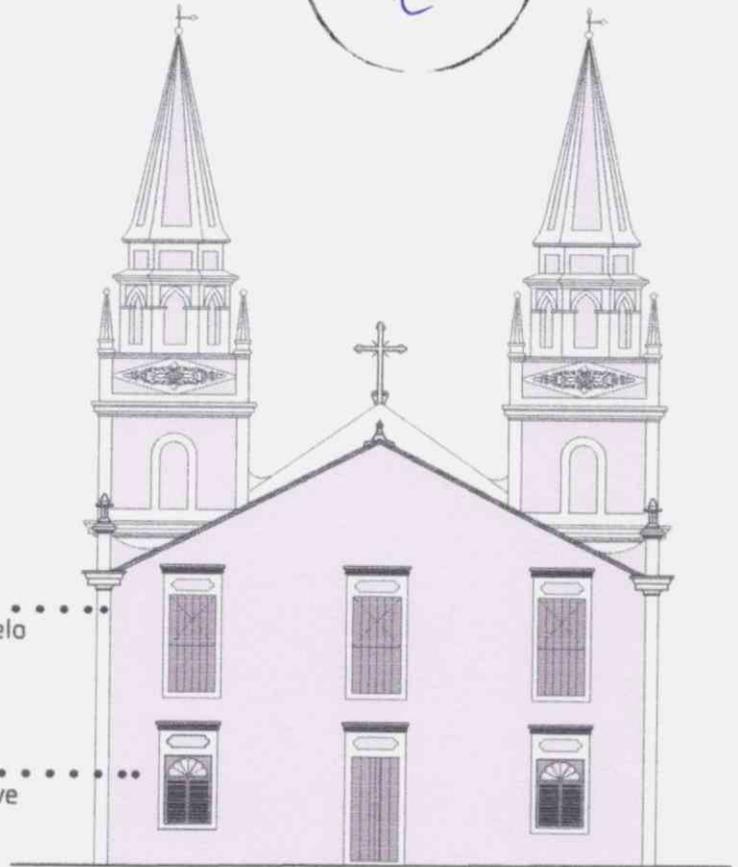
FACHADA 3
ESCALA: 1/200

Pintura à base d'água cor branco gelo

Pintura à base d'água cor branco neve

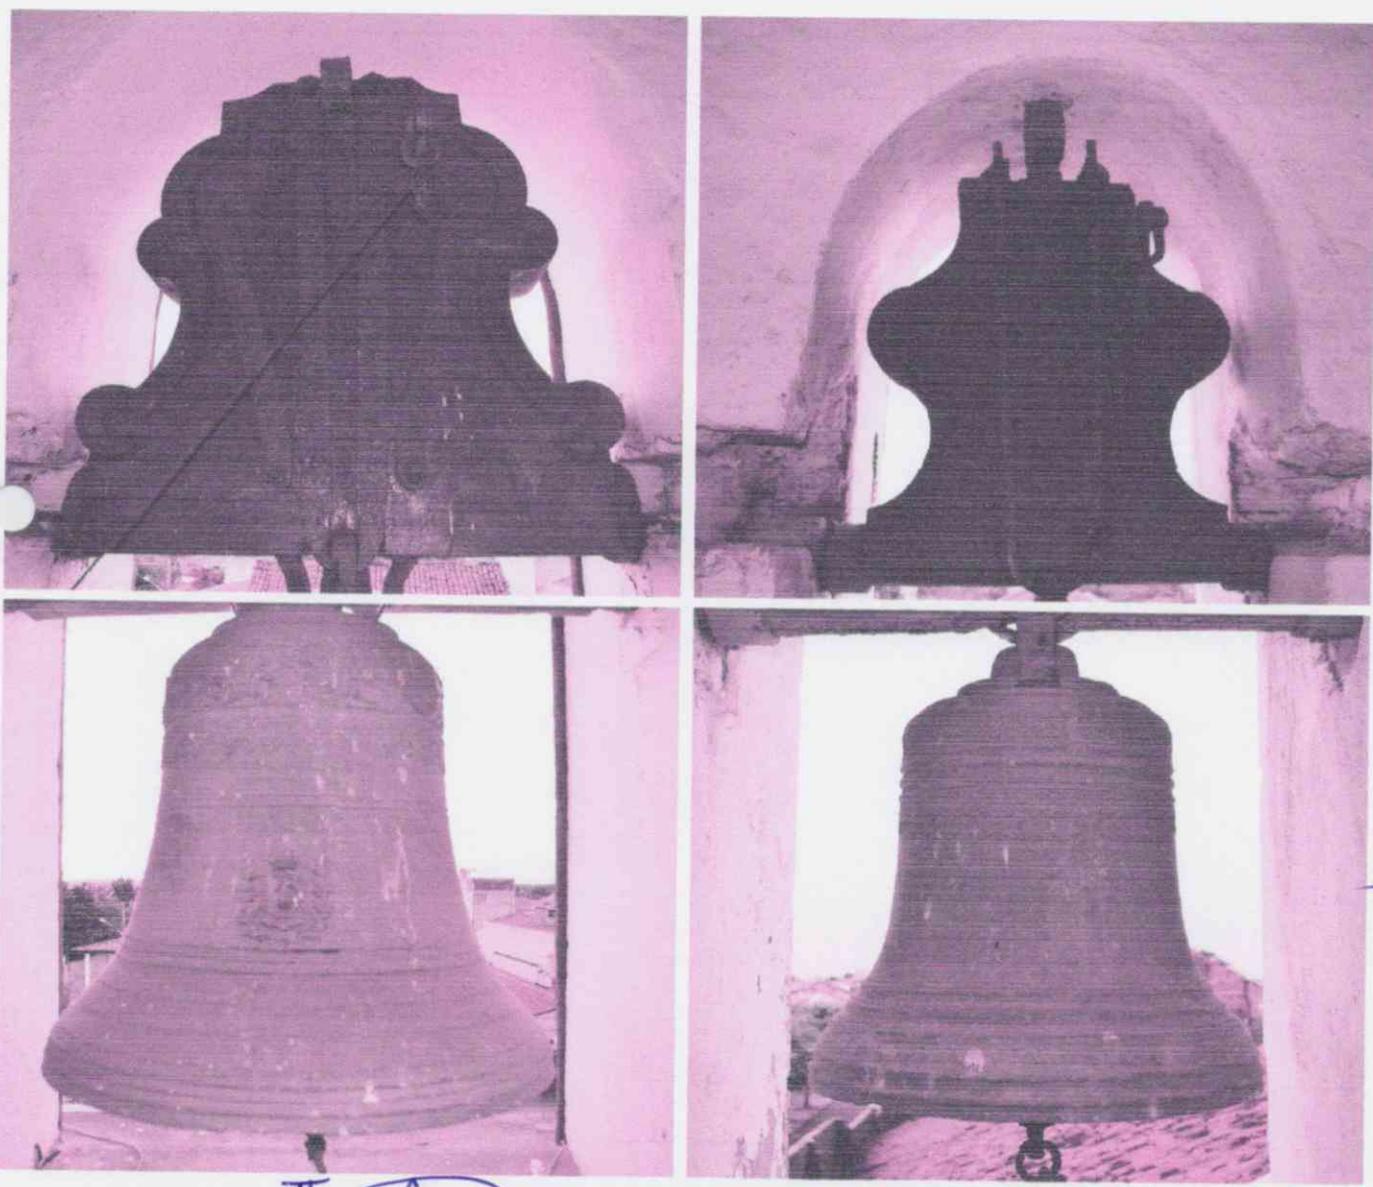
Restauração dos carneiros (cabeçotes ou alporcas) em madeira e dos suspensórios (ferragens). Caso seja necessária a substituição das peças de madeira, estas deverão obrigatoriamente passar por um processo lento de desidratação. Verificar o nível de oxidação e comprometimento dos metais "eixo" e "braço" e proceder à remoção de crostas ou substituição da peça.

A restauração do sino como um todo deve considerar principalmente o caráter preventivo quanto a possíveis fendas ou micro fissuras da bacia em bronze, que coloquem em risco a qualidade sonora da peça. Observar a coroa e sua capacidade de sustentação do peso do sino e observar o conjunto "badaleira", "vergalho" e "badalo (martelo)" se não houve subdimensionamento provocado pela corrosão. Caso contrário, proceder ao reparo.

quanto a possíveis fendas ou micro fissuras da bacia em bronze, que coloquem em risco a qualidade sonora da peça. Observar a coroa e sua capacidade de sustentação do peso do sino e observar o conjunto "badaleira", "vergalho" e "badalo (martelo)" se não houve subdimensionamento provocado pela corrosão. Caso contrário, proceder ao reparo.

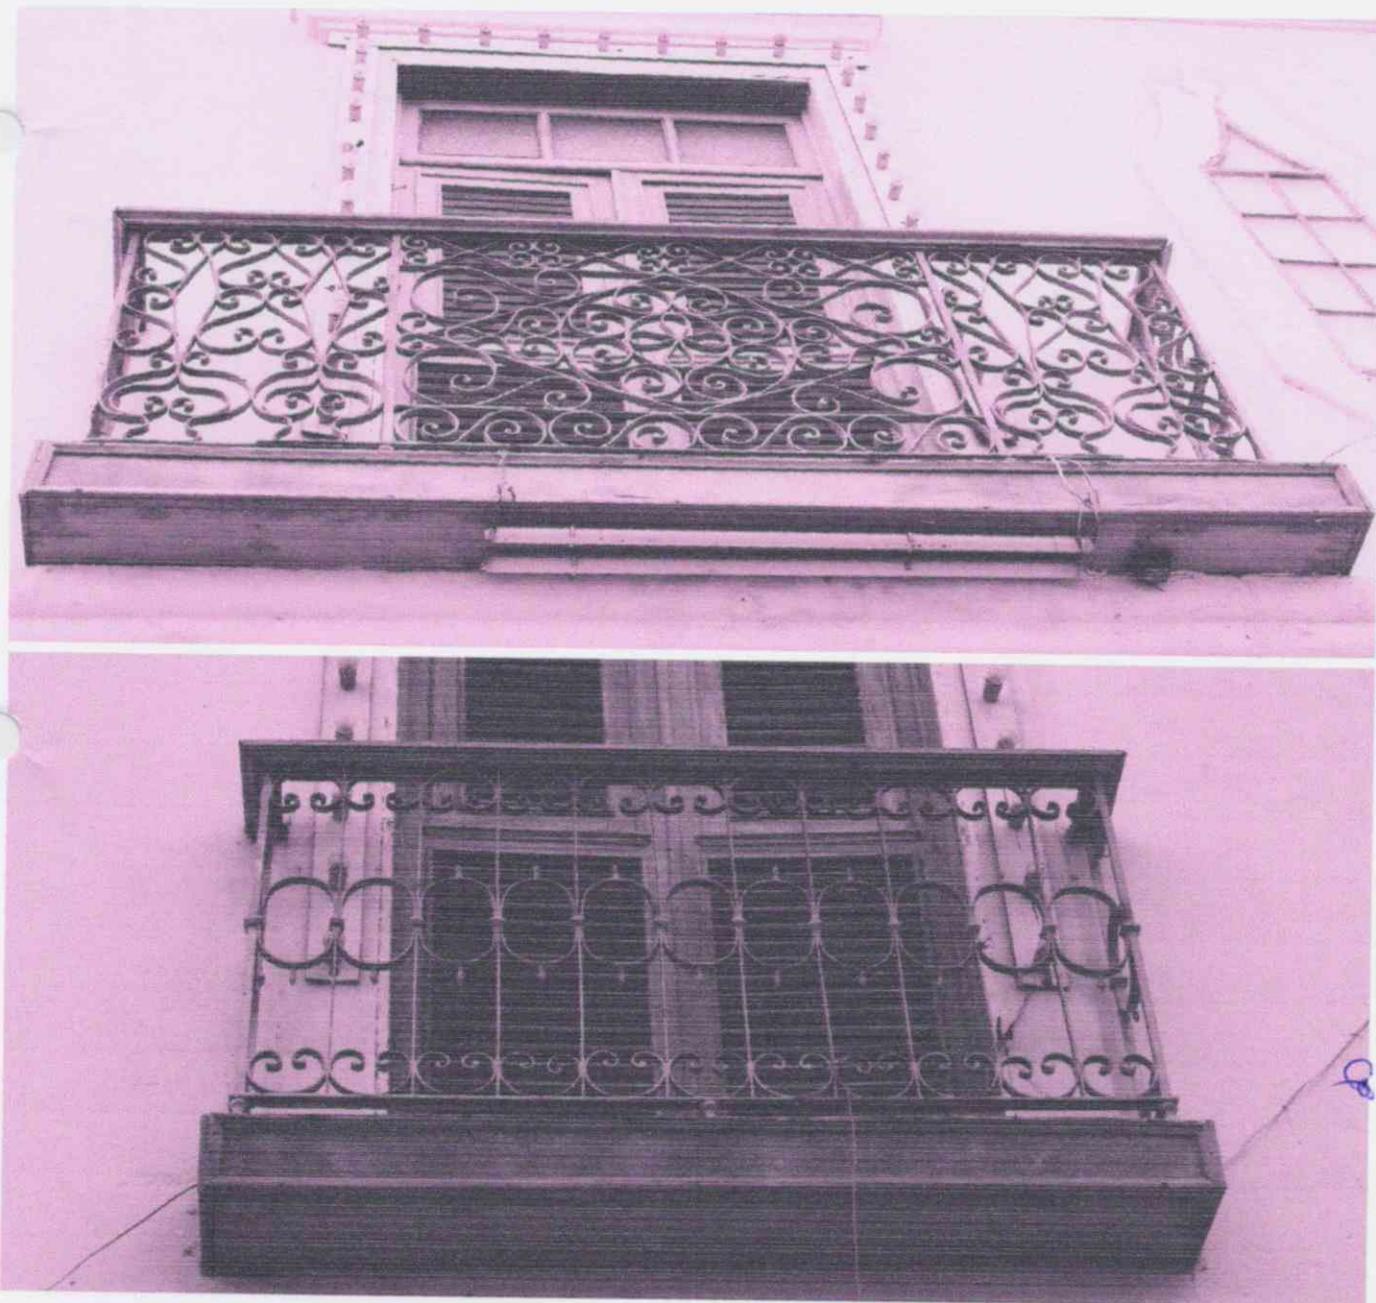
1. Fotografias iniciais;
2. Análise do estado de conservação da peça a ser restaurada - Fichamento da peça;
3. Hidro jateamento de areia
4. Soldagem das partes faltantes, emendas e complementações;
5. Lixamento;
6. Pintura com base epóxi antioxidante
7. Pintura final com tinta sintética nitrocelulósica.
8. Fotografia final - Registra o trabalho concluído com análise comparativa ao estado de conservação inicial;

Todo esse serviço obrigatoriamente deverá ser executado por profissional qualificado em serralheria e supervisionado pelo restaurador da obra.

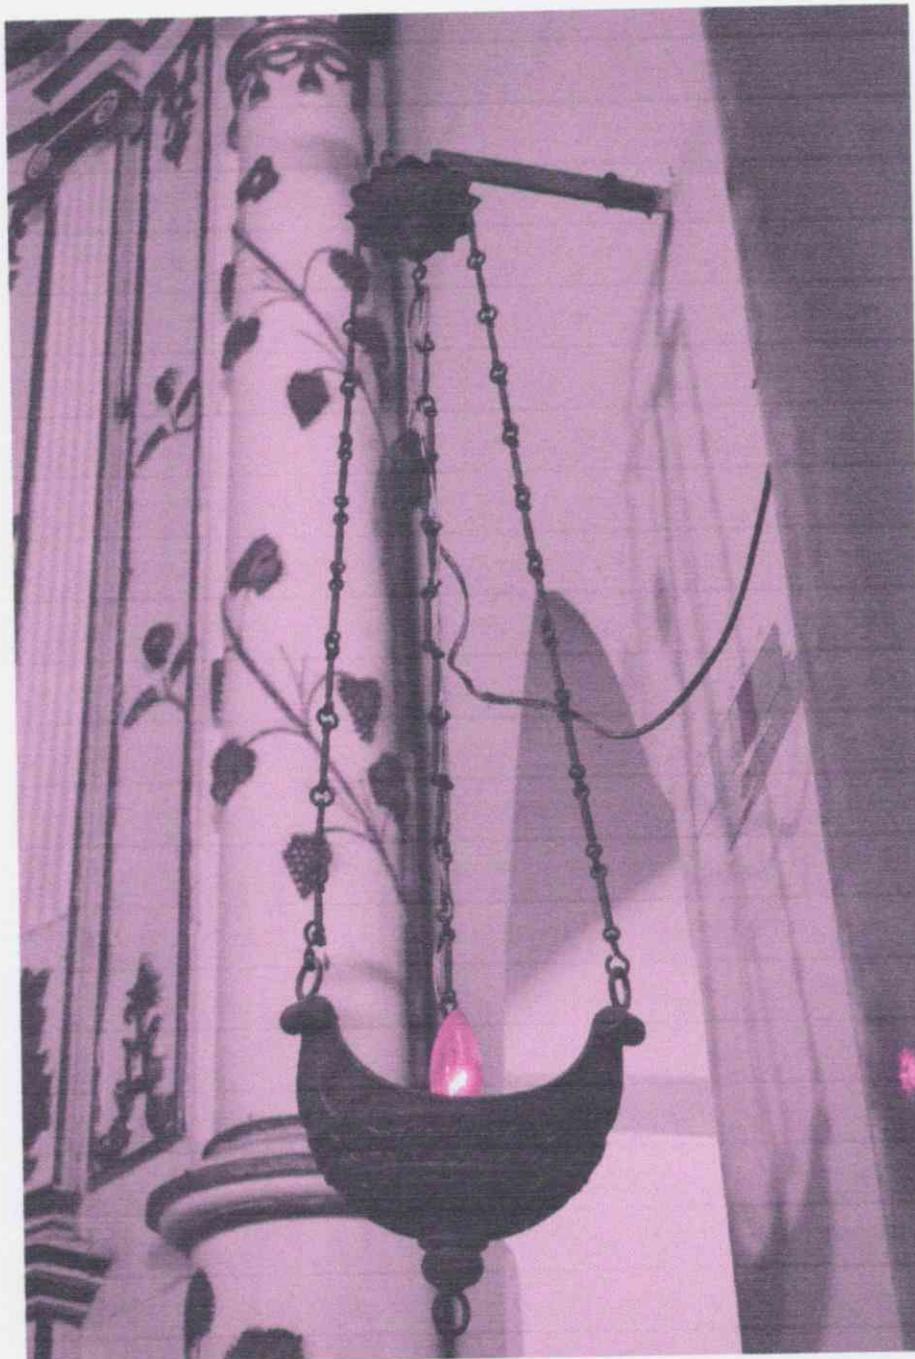
1. Fotografias iniciais;
2. Análise do estado de conservação da peça a ser restaurada - Fichamento da peça;
3. Higienização mecânica seca com água deionizada;
4. Testes com ácido acético diluído nessa água em proporções diversas.
5. Soldagem das partes faltantes, emendas e complementações;
6. Proteção com verniz acrílico diluído em hidrocarboneto aromático
7. Fotografia final - Registra o trabalho concluído com análise comparativa ao estado de conservação inicial;

Todo esse serviço obrigatoriamente deverá ser executado por profissional qualificado em serralheria e supervisionado pelo restaurador da obra.
