PROJETO DE RESTAURO E REABILITAÇÃO

SOBRADO DO  
BARÃO DE MESSEJANA

ARACATI/CE

MEMORIAL DESCRITIVO  
PROJETO ARQUITETÔNICO  
DE RESTAURO

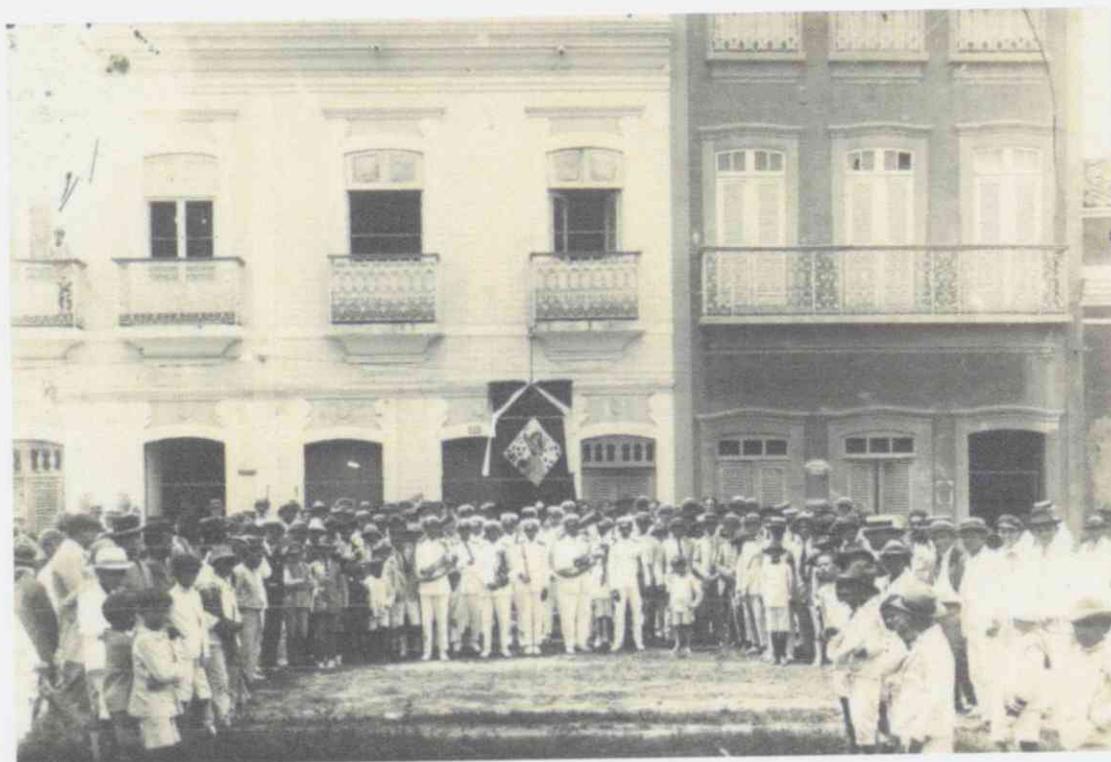
Fig.01: Imagem antiga do sobrado nas primeiras décadas do século XX.

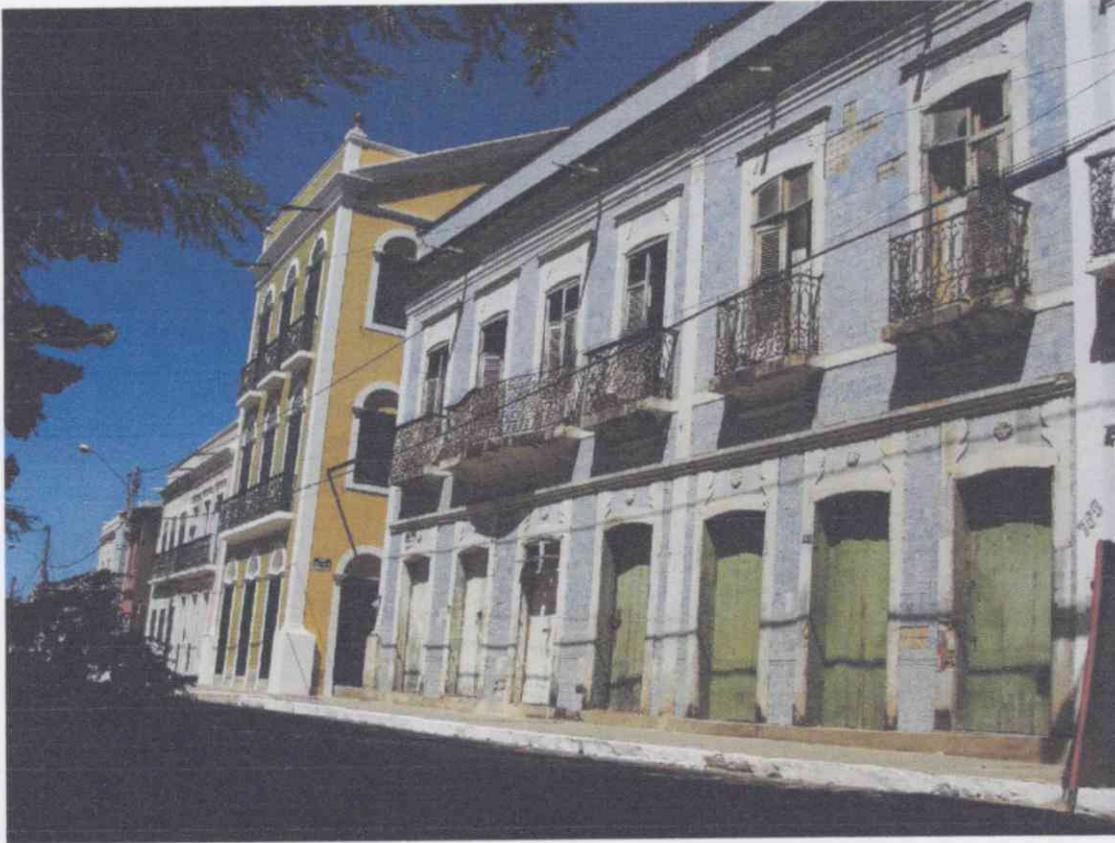
Fig. 02: Fachada principal da do sobrado com edifício do museu Jaguaribano ao fundo.

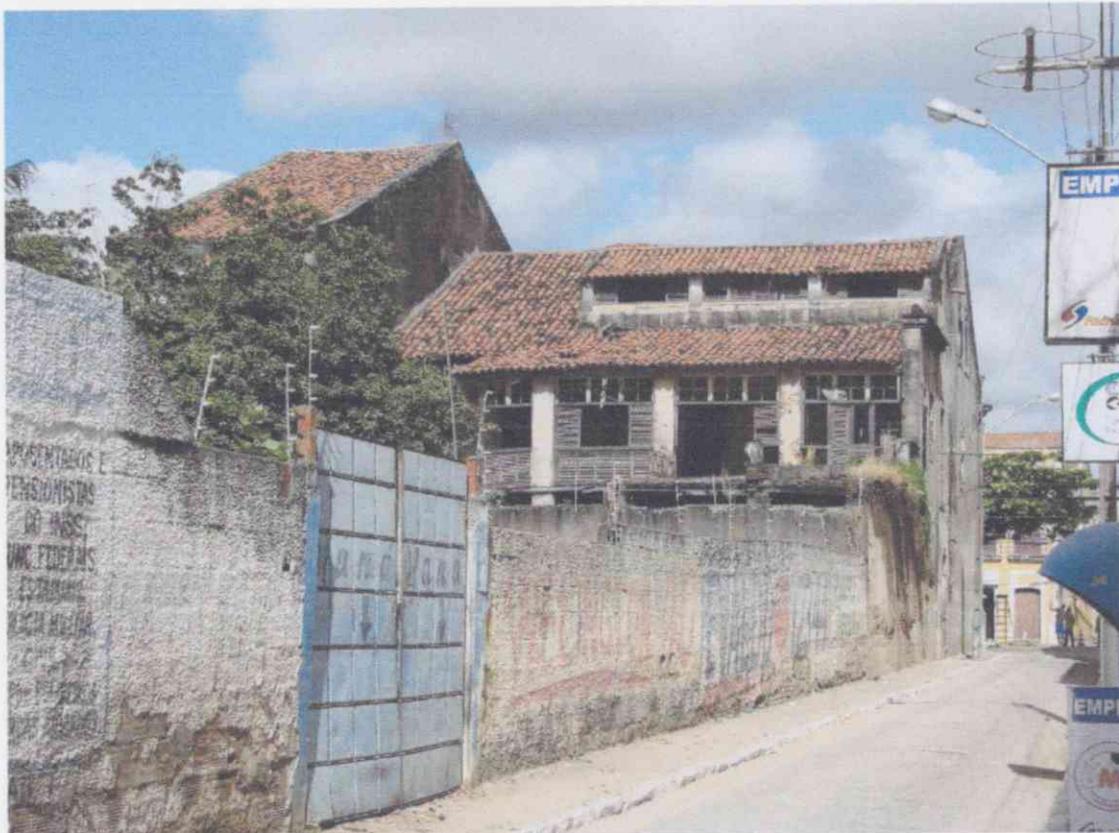
Fig. 03: Fachada posterior da edificação vista a partir da Tv. Barão de Messejana.

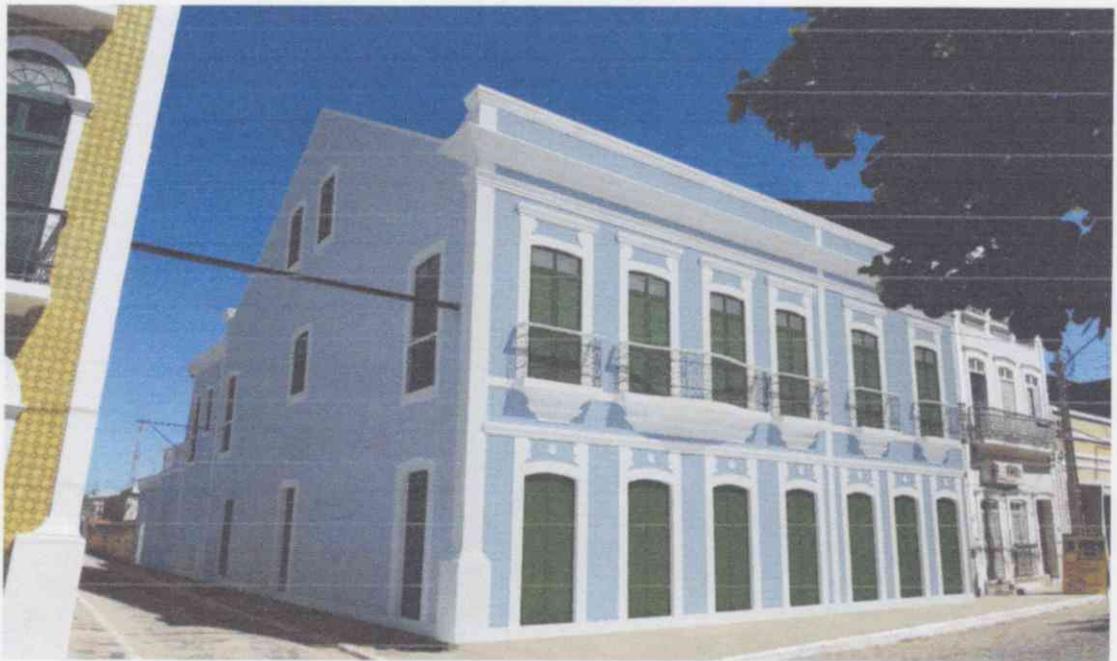
Fig.03: Proposta de restauro das fachadas.

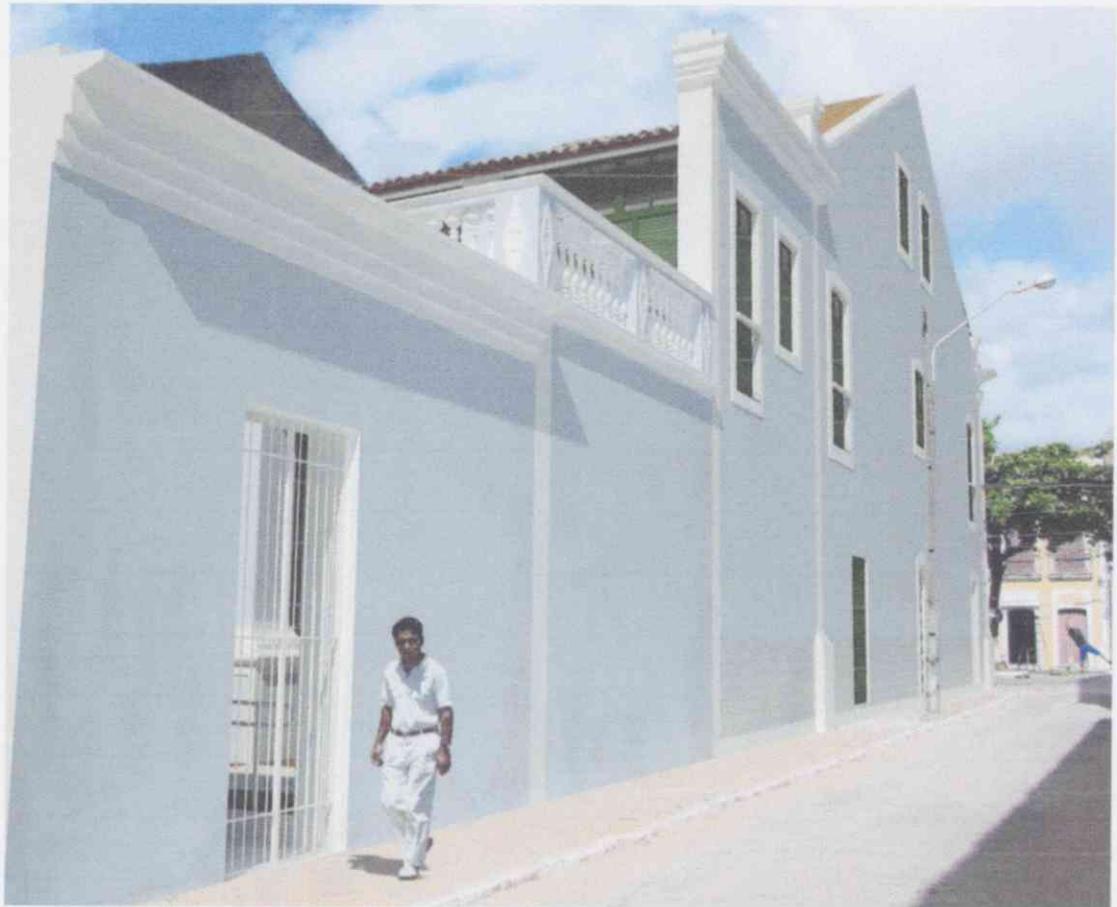
Fig.04: Fachada lateral da edificação. Em primeiro plano se vê o novo acesso ao pátio adaptado para cadeirantes.

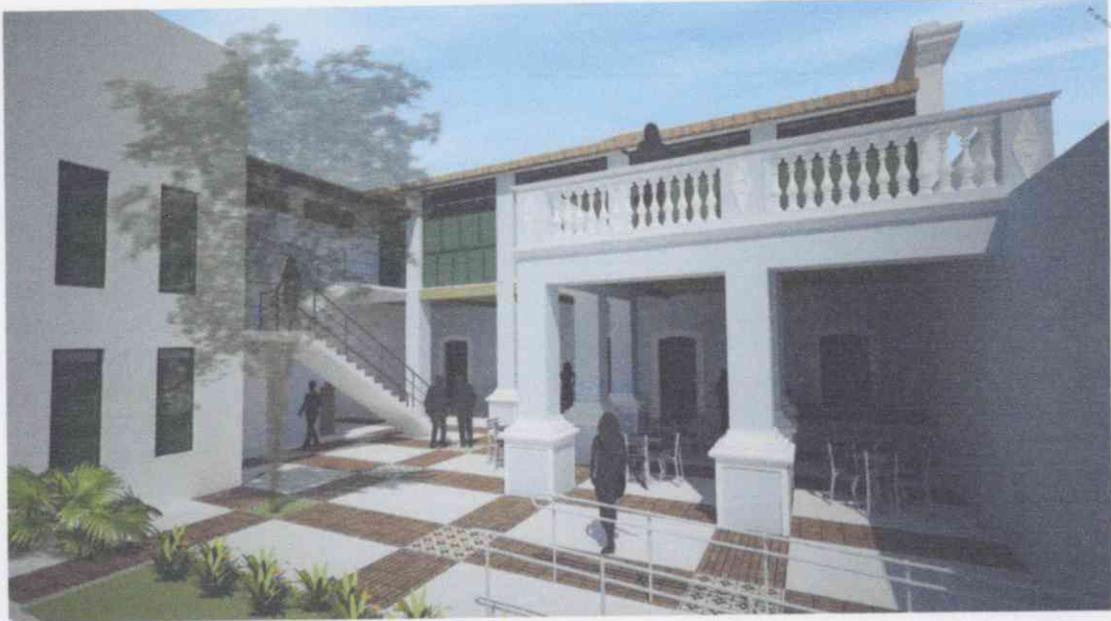
Fig.05: Intervenções propostas para o pátio e espaço multiuso.

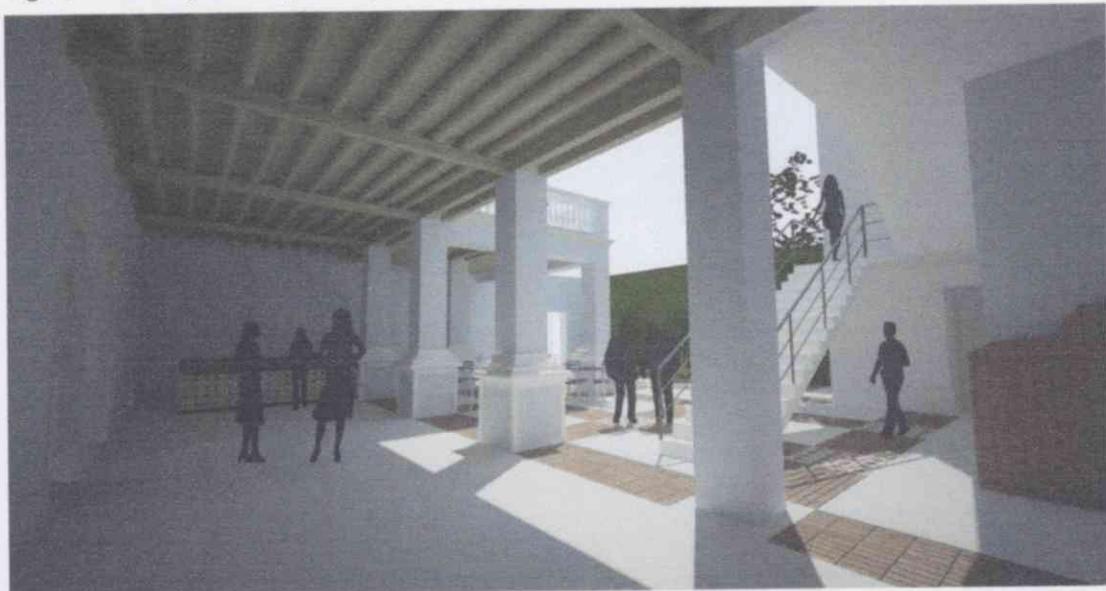
Fig.06: Espaço multiuso sob a varanda posterior. Atentar para nova escada de acesso ao pavimento superior.

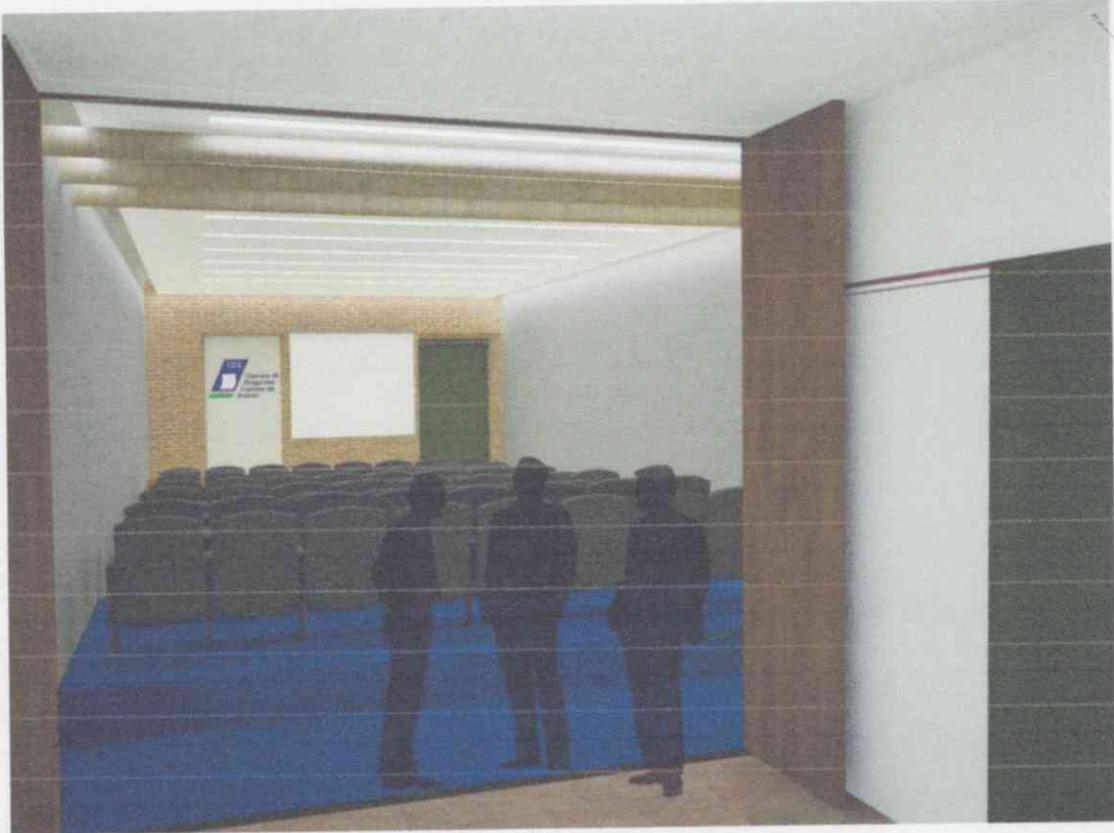
Fig. 07: Auditório proposto em visão tomada a partir do foyer.
