PROJETO DE RESTAURÔ E CONSERVAÇÃO IGREJA NOSSO SENHOR DO BONFIM - ARACATI-CE	ESCALA 1/50 1/250	NÚMERO A 9884-5 A 53291-6
SETOR GERAL	ÁREA CONSTRUIDA 714,25 m²	
FASE PROJETO EXECUTIVO DE RESTAURÔ		
TÍTULO CORTES L, M PLANTA INDICATIVA DE CORTE		
PROJETISTA CARLOS ALBERTO C. DA CUNHA RODRIGO MAGALHÃES DA CUNHA		
DESIGNER WYNN ARAÚJO ANTONIO		
DATA OUTUBRO DE 2017	NOME DO ARQUIVO PER_21.RESTAURAO.BONFIM.DWG

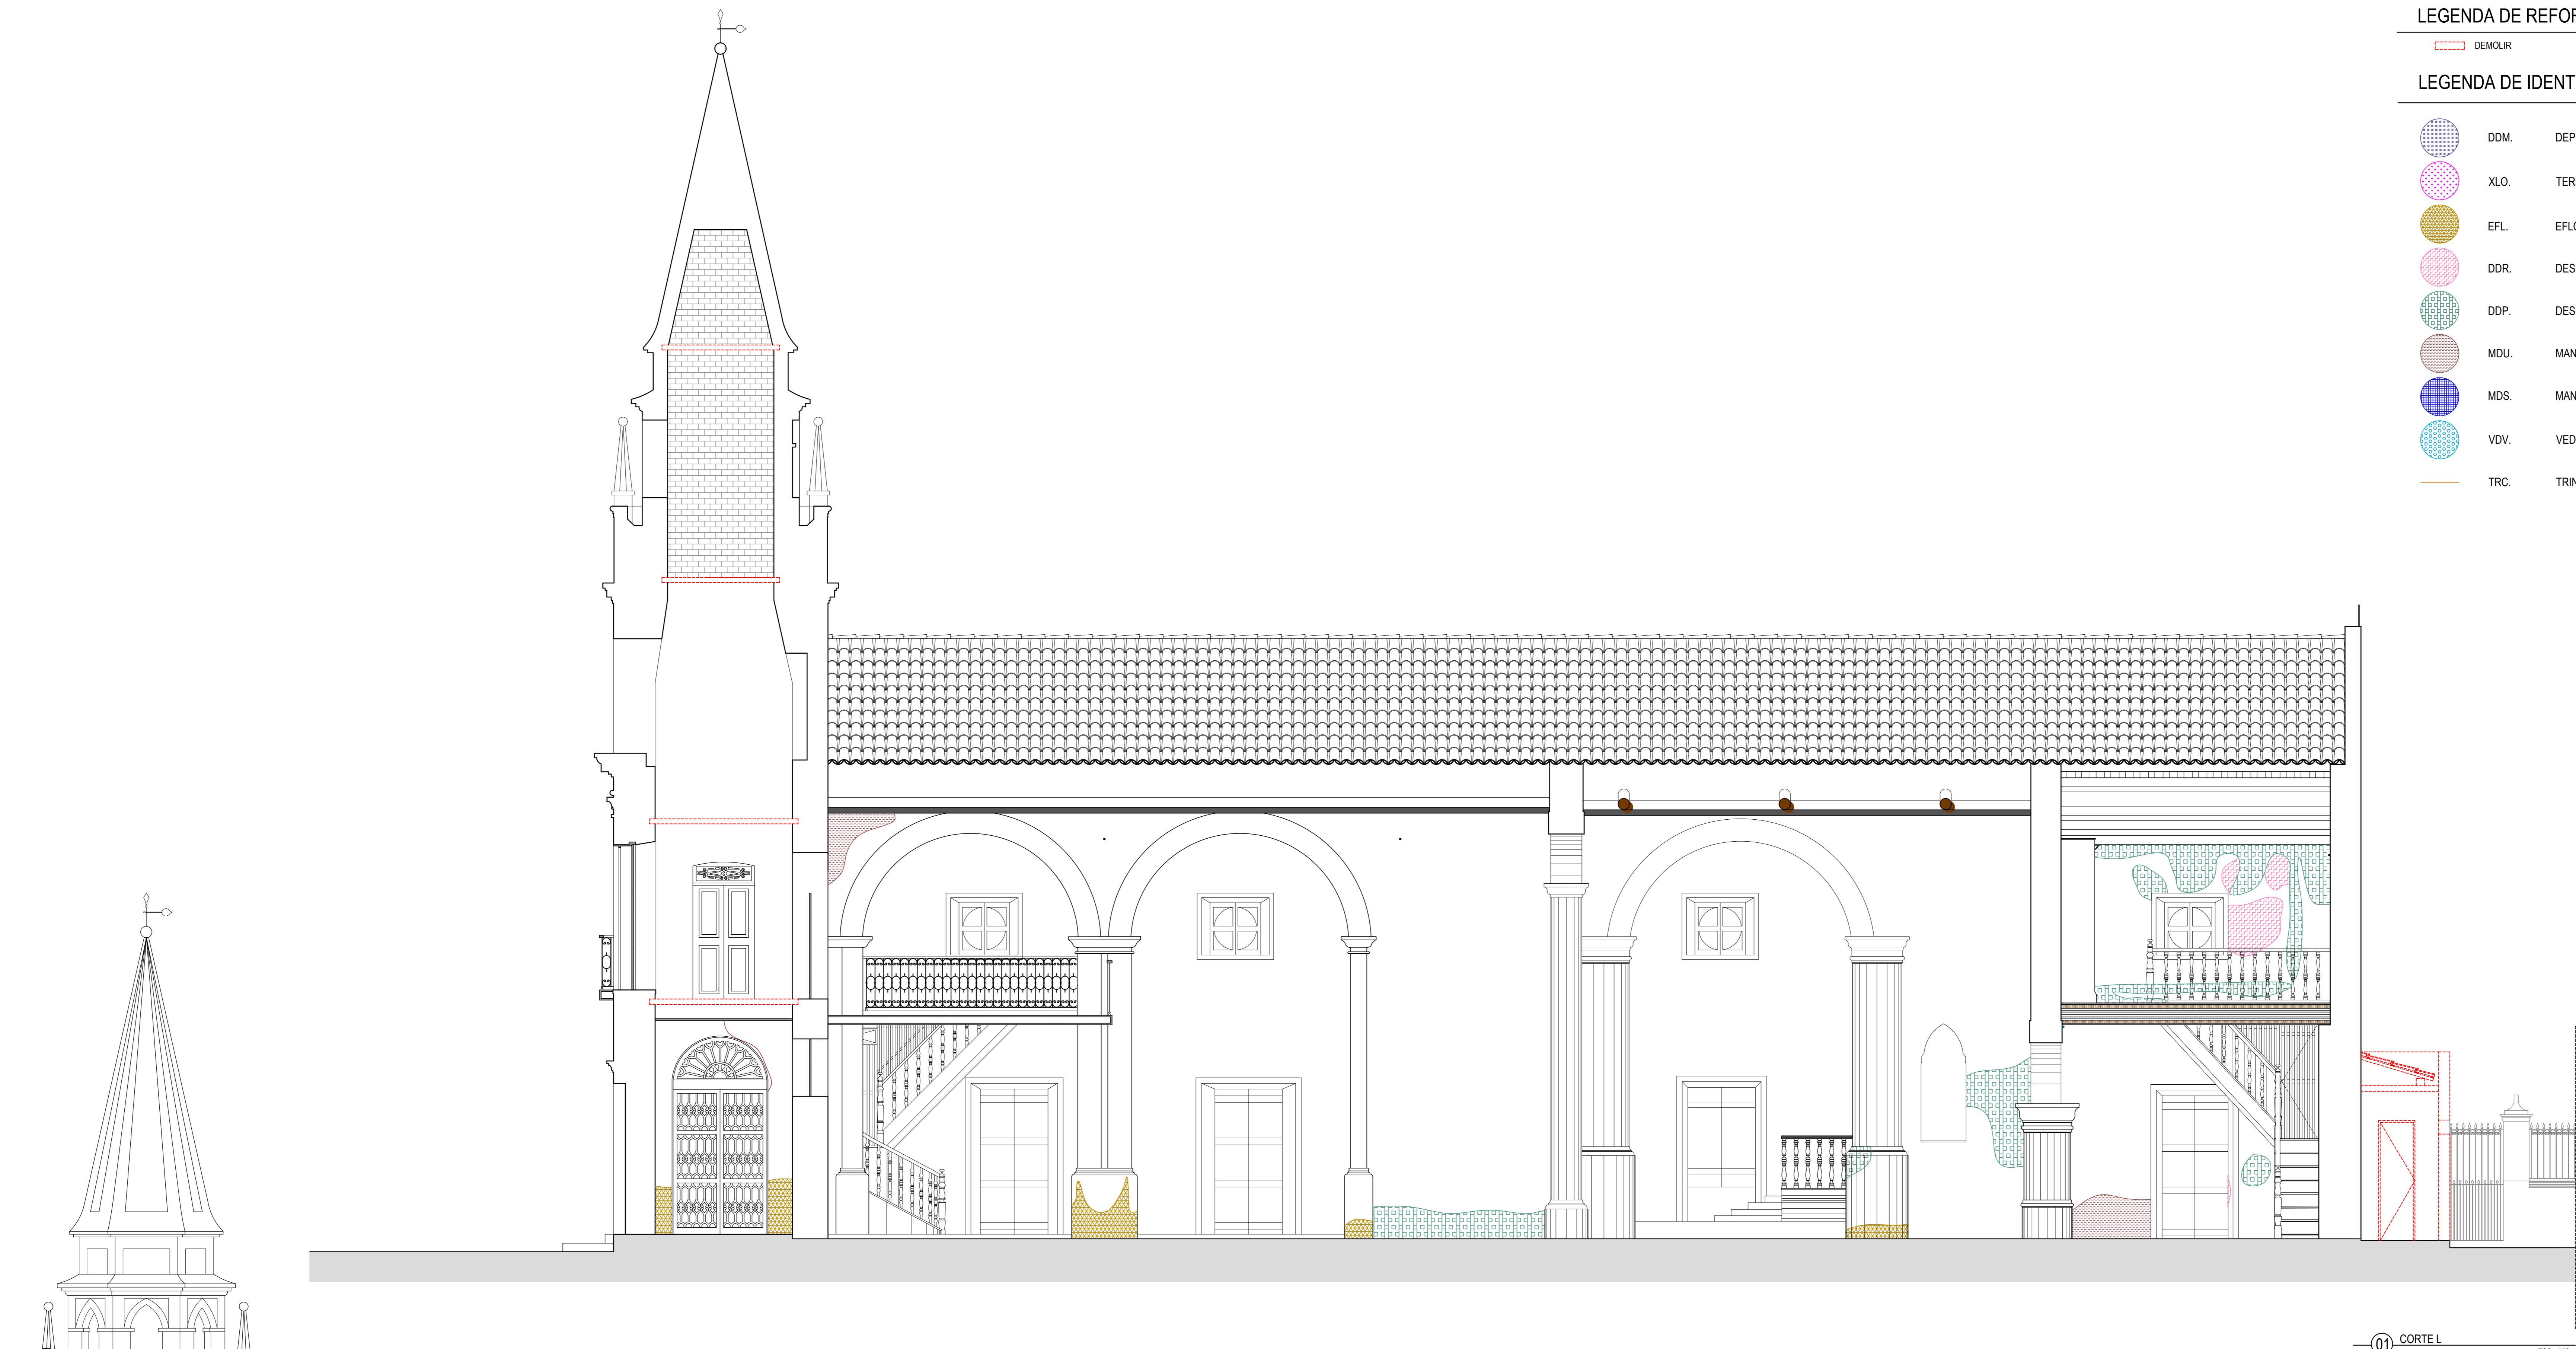
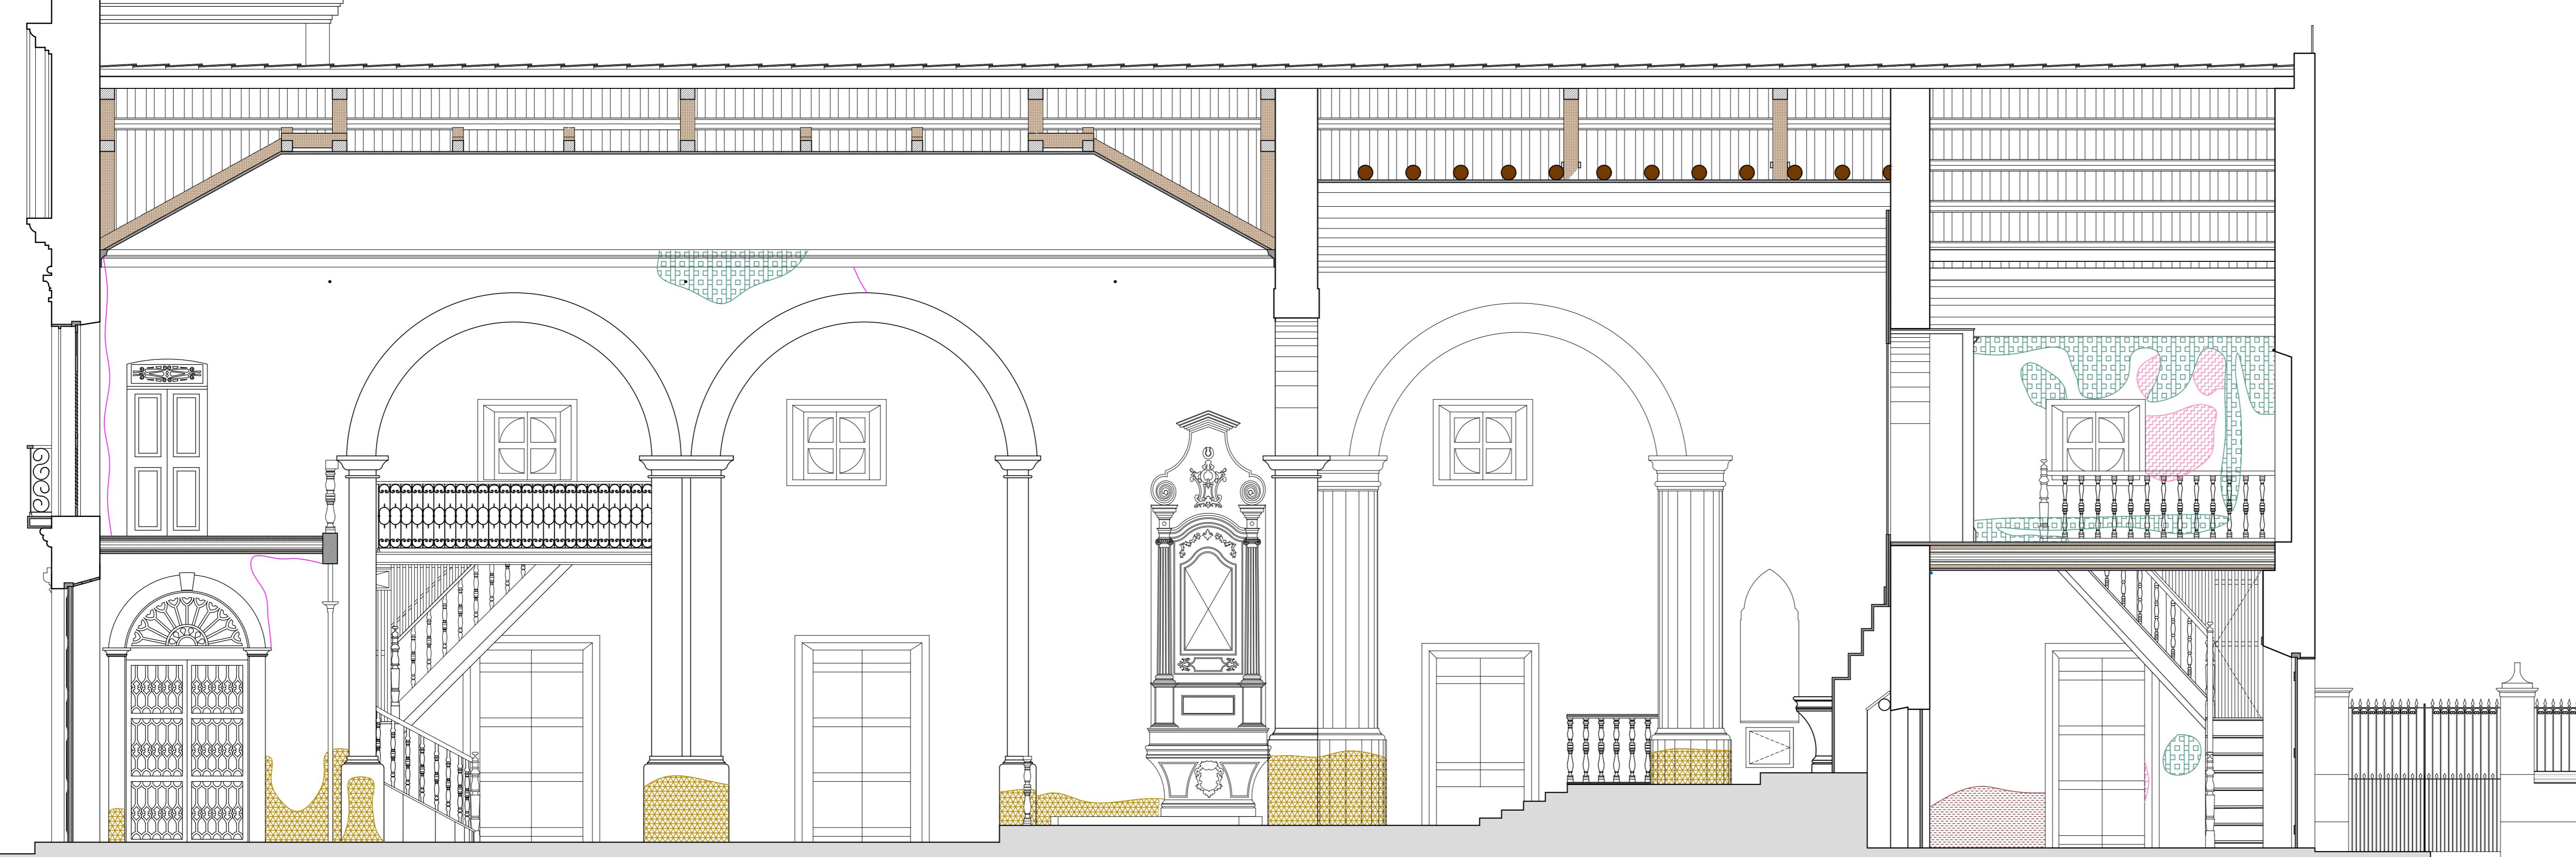
DDM.	DEPÓSITO DE AGENTES MICROBIOLOGICOS
	XLO.	TERMITEIRO, MANCHAS E GALERIAS DE XILÓFAGOS
	EFL.	EFLORESCÊNCIA
	DDR.	DESPREENDIMENTO DE REBOCO
	DDP.	DESCOLAMENTO DA PINTURA
	MDU.	MANCHA DE UMIDADE
	MDS.	MANCHA DE SUJIDADE
	VDV.	VEDAÇÃO DE VÃO
	TRC.	TRINCADURA

DEMOLIR
